Schaden- und Werkstoffanalytik

Fraktographie

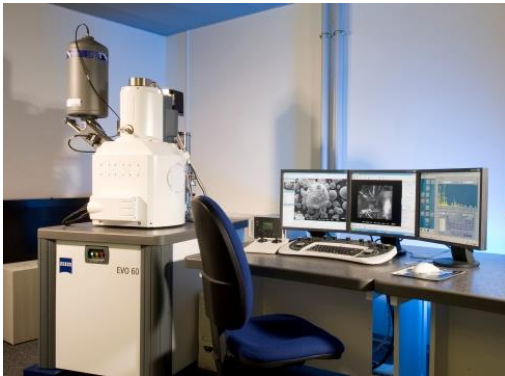
Rasterelektronenmikroskop (REM) mit EDX Analysator

Für einwandfreie mikroskopische Untersuchungen einer Bruchfläche ist der Einsatz des REM unerlässlich. In Verbindung mit EDX (energiedispersiver Röntgenspektroskopie) ergibt sich ausserdem die Möglichkeit, die chemische Zusammensetzung interessierender Bruchdetails (Einschlüsse, Ausscheidungen, Beläge etc.) zu bestimmen.

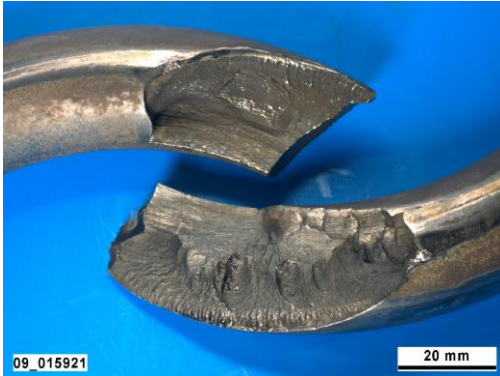
Gebrochene Druckfeder, Federstahl
Ein lokaler Oberflächenfehler führte zur Rissbildung
